## 東宝殿解体修理

### 1.概要

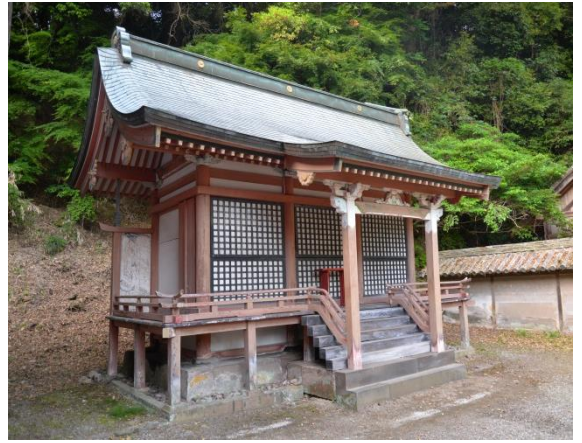
図 1 修理前南西面

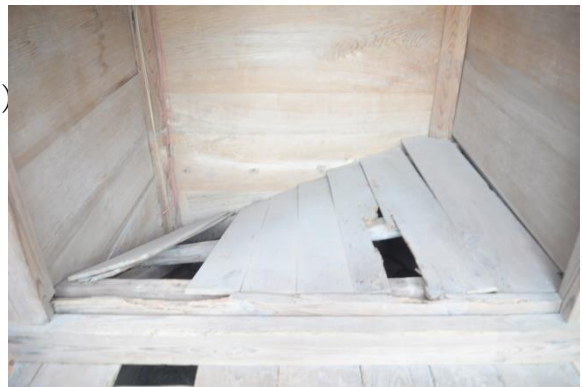
図 2 床組破損状況

破損状況は建物全体に白蟻が入り、床組は腐朽が進行していた。経年による軒の垂下が見られた。破損が著しいため今回は（全）解体修理とした。

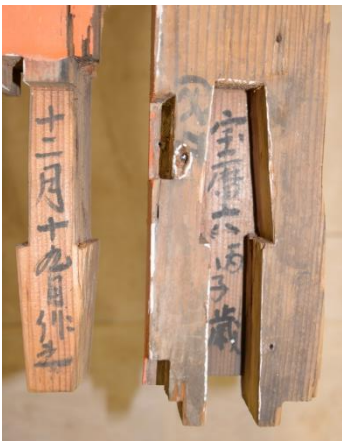
図 4 木負墨書  
「宝暦六丙子歳  
十二月十九日作之」

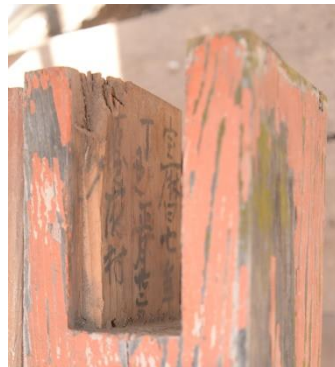
図 5 縁束墨書  
「宝暦七年  
丁丑正月廿二日  
古国府村」  
反対面には  
「利光平右衛門  
重昌（花押）」

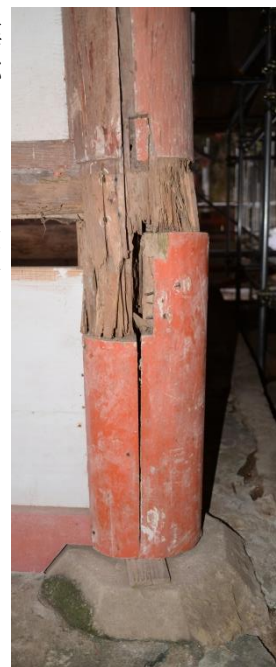
図 3 柱破損状況
