# 宝蔵解体修理

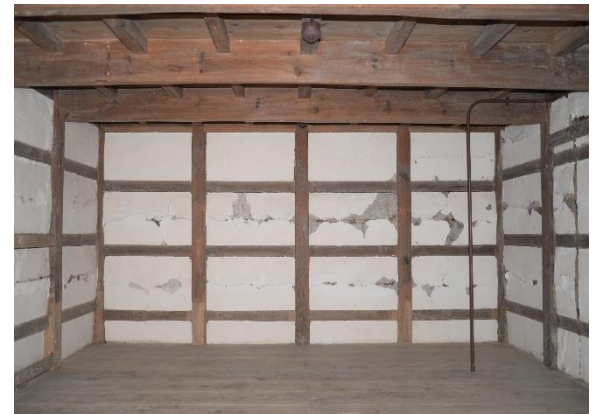
破損状況は土壁全体にひび割れが入っていた。瓦は凍害による劣化が見られた。置屋根、内部造作（棚等）を解体、壁土はすべて解体したが、小舞は健全の部分は残した。壁土は練り返して組立時に使用する。

図2 一階壁のひび割れ状況

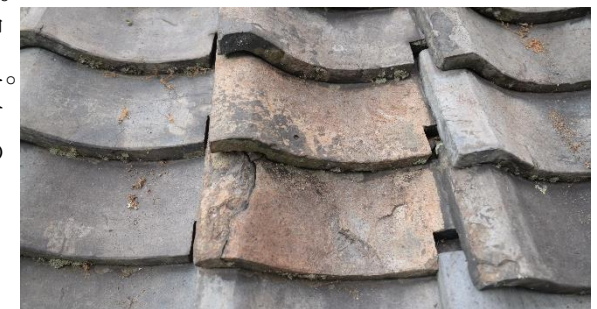
図3 凍害にあった瓦
