# 西宝殿解体修理

## 1.概要

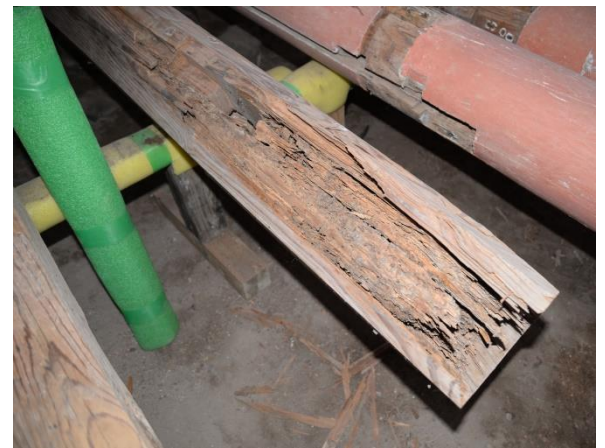
図 2 白蟻により柱の芯が喰われていた。

破損状況は建物全体に白蟻が入り、床組は腐朽が進行していた。経年による軒の垂下が見られた。破損が著しいため今回は(全)解体修理とした。

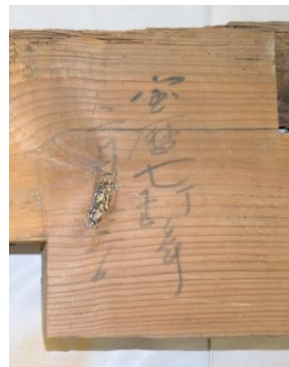
図 4 桁墨書  
「宝暦七丁丑年  
二月廿二日」

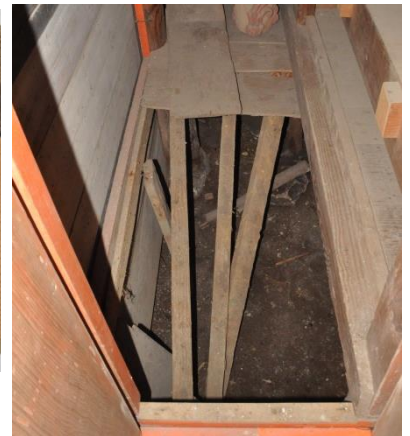
図 3 床の崩落

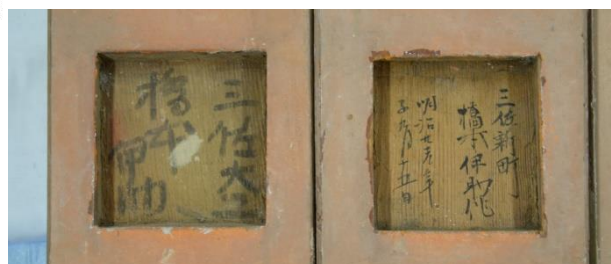
図 5 向拝柱墨書  
右：西柱「三佐新町 橋本伊助作  
明治廿叁年 子九月十五日」  
左：東柱「三佐大工 橋本伊助」
