4. 本殿の特徴

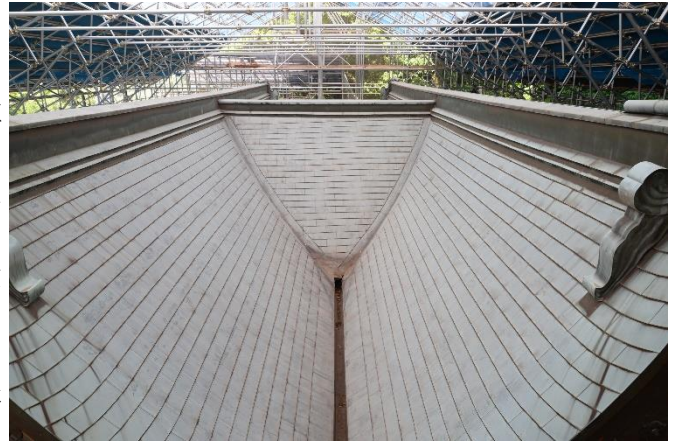
八幡造りとは神社本殿形式の一つで切妻屋根、平入りの前殿と後殿を連結し、両者の間に生じた屋根の谷に樋を入れたもので、重要文化財に指定されているものは柞原八幡宮本殿の他に宇佐神宮本殿（大分）、伊佐爾波神社本殿（愛媛）、石清水八幡宮本殿（京都）の3棟のみである。ただし、柞原八幡宮本殿は他と異なり前殿、後殿の棟に直行する棟を渡して工の字になっている。

図6 修理前屋根東から見る。(左が前殿、右が後殿)

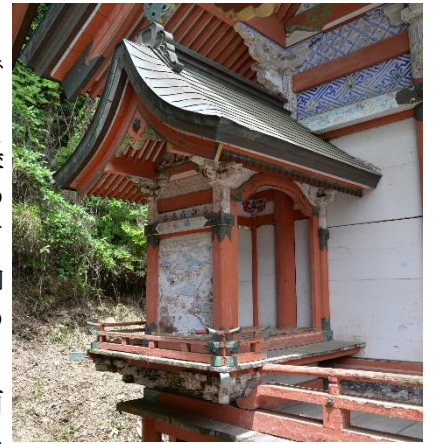
花堂は本殿の西面縁上北端に取り付く一間社流造りの小堂で「由原宮境内指図」（江戸末期：柞原八幡宮所蔵）に「花堂」と書かれている。また、花堂が取付く側廻柱からは「花棚」の墨書が発見された。花堂の床板中央とその下の縁板に排水のための穴が開けられ、床板は中央に向かって傾斜して溝が彫られていたことから、仏堂などに見られる供水や供花を整える「閼伽棚」のように使用されたと考えられる。ちなみに、昭和8年の「宮繕日誌」（柞原八幡宮所蔵）には「赤棚」の記述があった。

図7 修理前花堂（詳細）

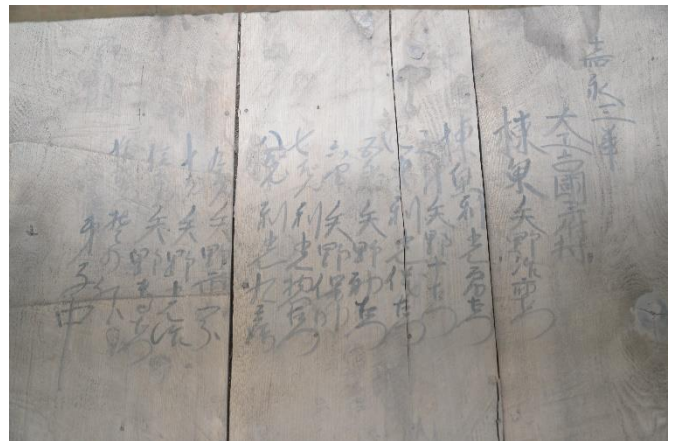
本殿からは年月、大工名、番付、落書などが発見された。当初の墨書のみならず明治19年、昭和34年など中古の修理が判る墨書も散見された。建立時の墨書は建立年代の裏付けのみならず、各部より日付け入りの墨書が発見されたことから、組立の工程が凡そ明らかとなった。

図8 化粧裏板墨書（古国府村の大工名が並ぶ）

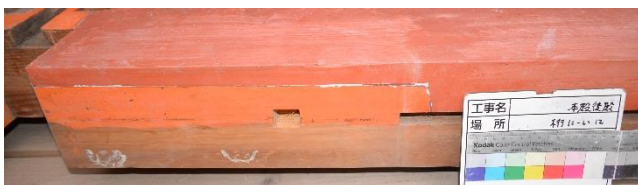
本殿は嘉永3年の建立以降、主に昭和8年、昭和34年に全面塗り直されており、現状は昭和34年の塗装が痛んだ状態で見えている。本殿は部材に塗装を施してから建てたようで、見え隠れや仕口内部に当初塗装が残存しており、当初の様子が判明した。

図10 桁下面（当初の丹塗が残る）

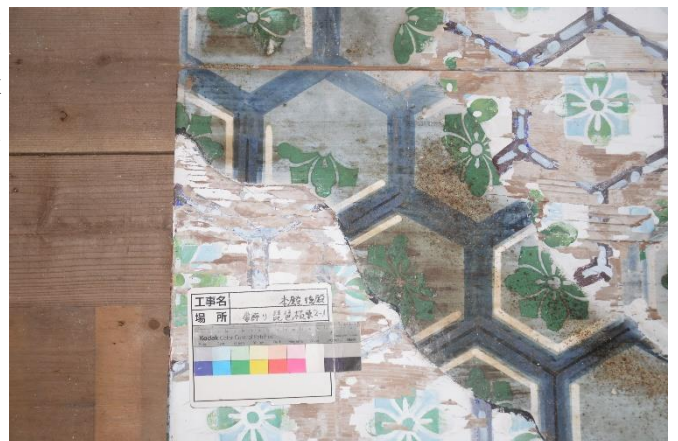
図9 妻飾り琵琶板（笈形下に当初の彩色が残る）
