## 本殿 解体修理

### 1.概要

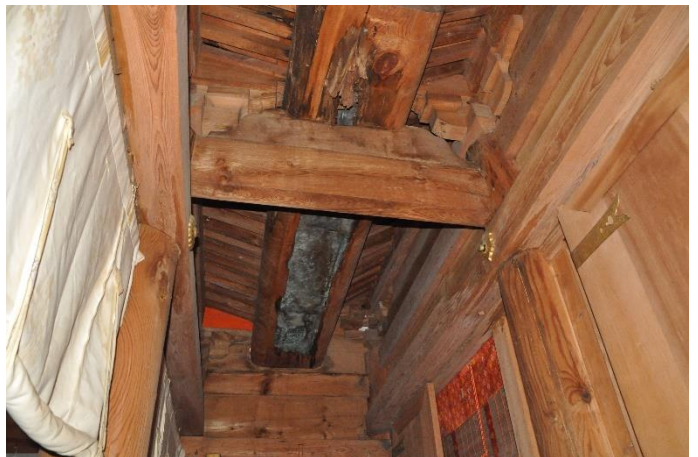
破損状況は軸部や床組に深刻な蟻害が認められ、谷樋や縁廻りの水濡れによる腐朽が甚大であった。小屋組にも雨漏りによる腐朽がみられた。外部の塗装彩色は昭和34年に塗られた合成樹脂塗料の劣化が著しかった。

図2 造合西側樋 破損状況

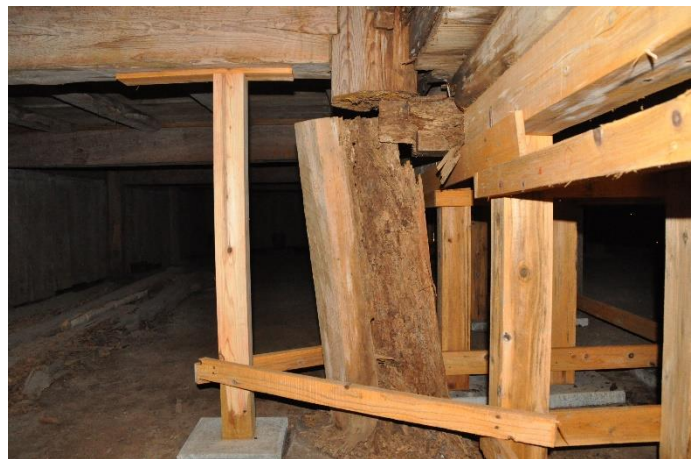
図3 床下 柱の蟻害状況
