柞原八幡宮 修理区分図

### ○柞原八幡宮の修理について

宗教法人 柞原八幡宮

公益財団法人 文化財建造物保存技術協会 柞原八幡宮設計監理事務所

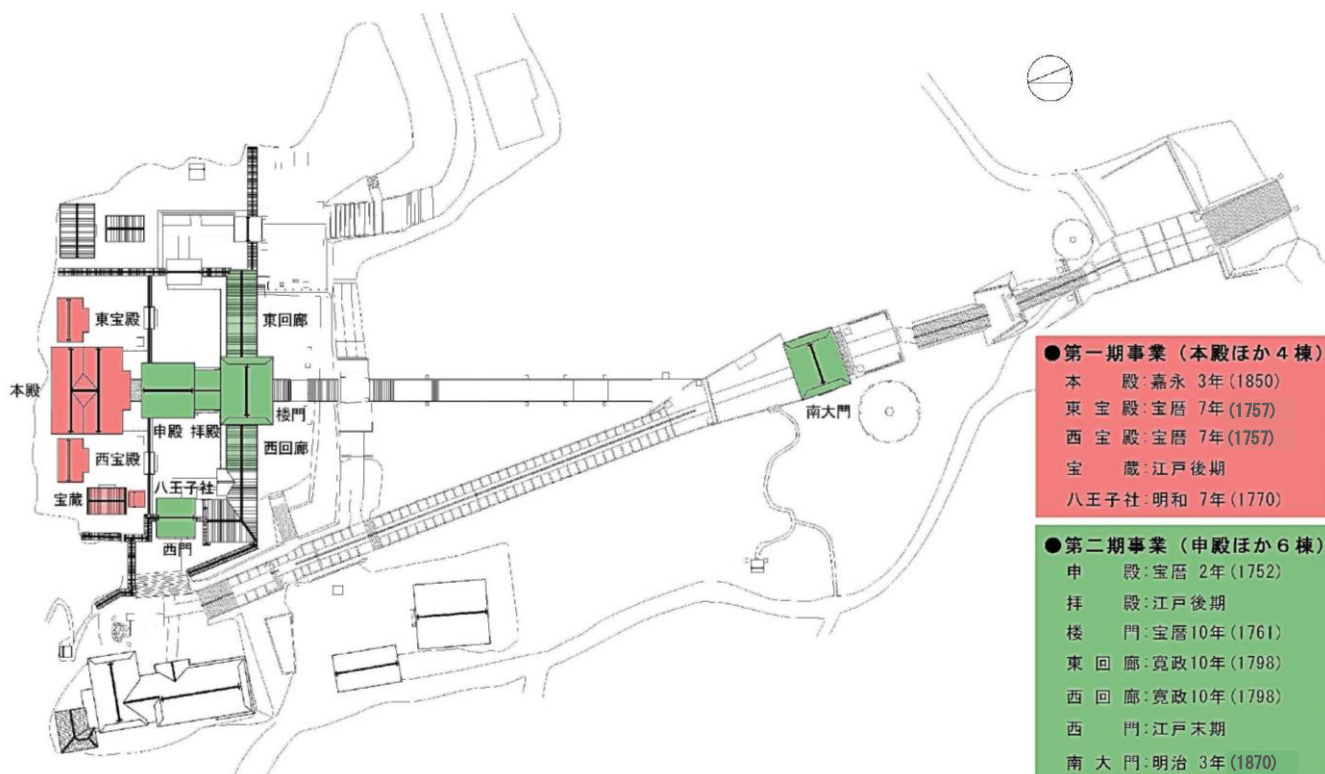
事業は大きく2期にわかれており、今回の第一期事業は附も含めた重要文化財12棟の内、瑞籬内側の5棟を対象としています。重要文化財の保存修理として、本殿、東宝殿、西宝殿を解体修理、宝蔵を半解体修理、八王子社を屋根葺替・部分修理と建物の破損状況に応じて修理区分をしています。今回の修理に合わせて耐震診断を予定しており、診断の結果によって必要に応じ補強を行う予定です。
